Un siphon fixe qui frotte sur l'intérieur du cylindre conduit à des différences de tirage dans un groupe slalom.

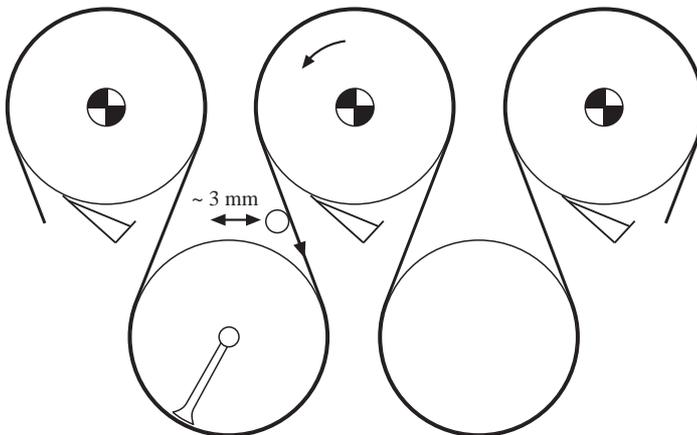
Pour le contrôle de vitesse, on a placé une roulette de mesure ayant le diamètre d'une roue à la position représentée sur le schéma. Au contact de la roue et de la toile de sécherie, on a constaté des mouvements en direction horizontale. Ces mouvements apparaissaient en même temps qu'un bruit qui était synchronisé avec la fréquence de rotation du cylindre.

Ce bruit était causé une fois par tour de cylindre par un siphon fixe qui, apparemment, frottait de façon intensive contre la paroi interne du cylindre, si bien que ce dernier, non entraîné, était freiné momentanément. Il s'agit du cylindre qui, observé dans le sens de marche du papier, suit le point de mesure.

Suite à ce freinage momentané se produisaient des différences de tension dans le tirage libre de la toile. La différence de tension de la toile de sécherie était si grande en ce point de mesure que le mouvement horizontal de la roue appliquée avec une force constante atteignait environ 3mm.

Citons encore, que les variations de puissance absorbée, qui provenaient logiquement du freinage du cylindre, n'étaient pas décelables sur l'ampèremètre du groupe sécheur.

Si un tel dérangement devait exister au passage de groupes sécheurs, entre cylindres entraînés et cylindres non entraînés, l'embarquement de la feuille de papier serait sûrement entravé par des casses. Dans ce cas, des casses de feuille en pleine laize ne sont également pas à écarter.
