RAPPORT D'OBSERVATION

Buses double jet marquées "EZ40DSE" à l'avant et "ROTO" sur le corps principal

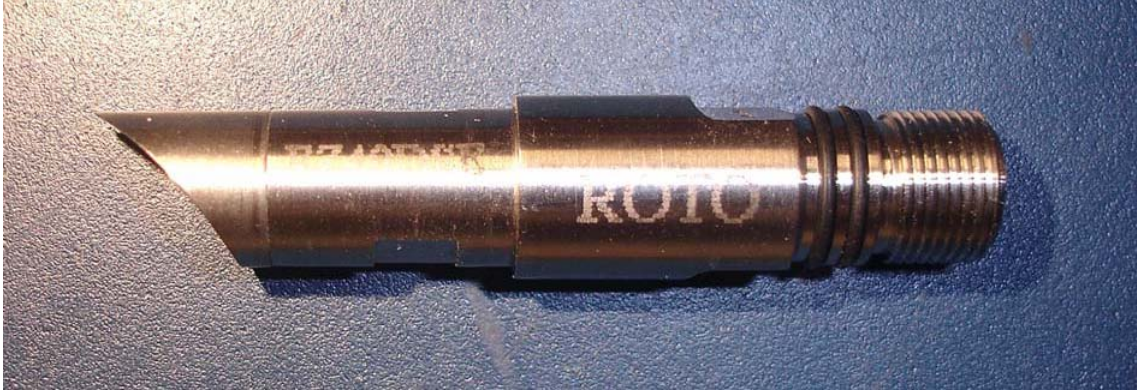
Les copies des buses ont des dimensions quasi-identiques aux buses PMS Vario Safejet. Comme les buses PMS, elles ont un pas métrique M10 x 0,75. Mais contrairement aux buses PMS, elles ont des facettes de clé mesurées en pouce

- pour une clé plate 11/32" pour faire tourner l'embout
- pour une clé plate 3/8" pour faire tourner le corps principal

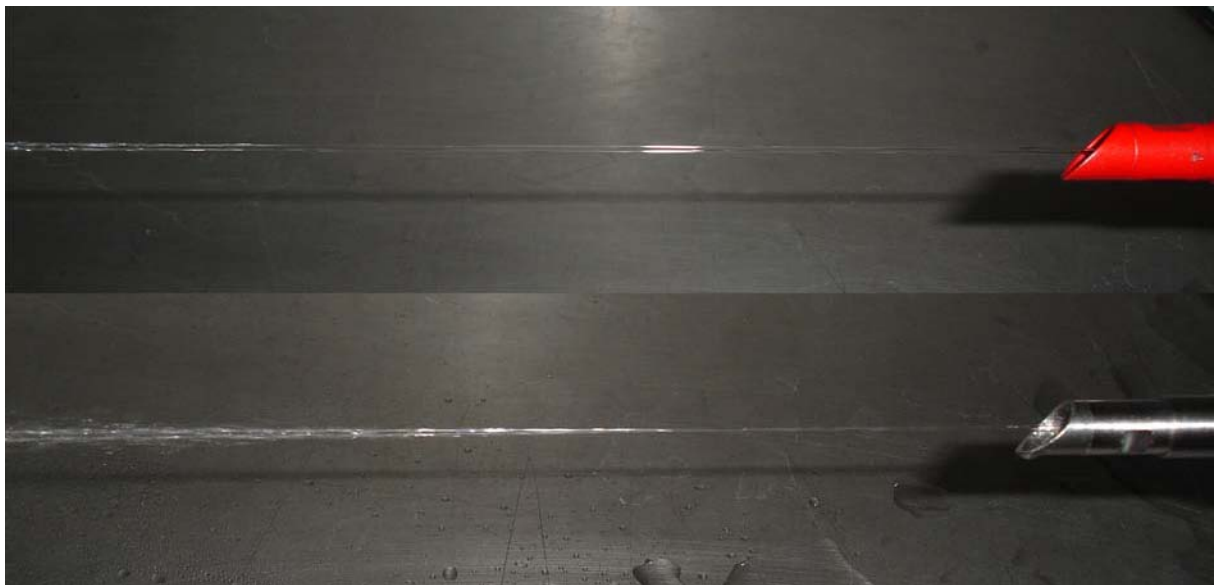
Une buse PMS et une copie ont été comparées en pulvérisant de l'eau à pression égale.

Vue dans l'axe x

Observations de la buse PMS :

- index de laminarité des 2 jets identique : index 1
- jets parallèles dans les vues des axes x et y

Observations de la copie de buse :

- différence significative de la laminarité du jet : index 3 and 5
- jets divergents sur les vues des axes x et y

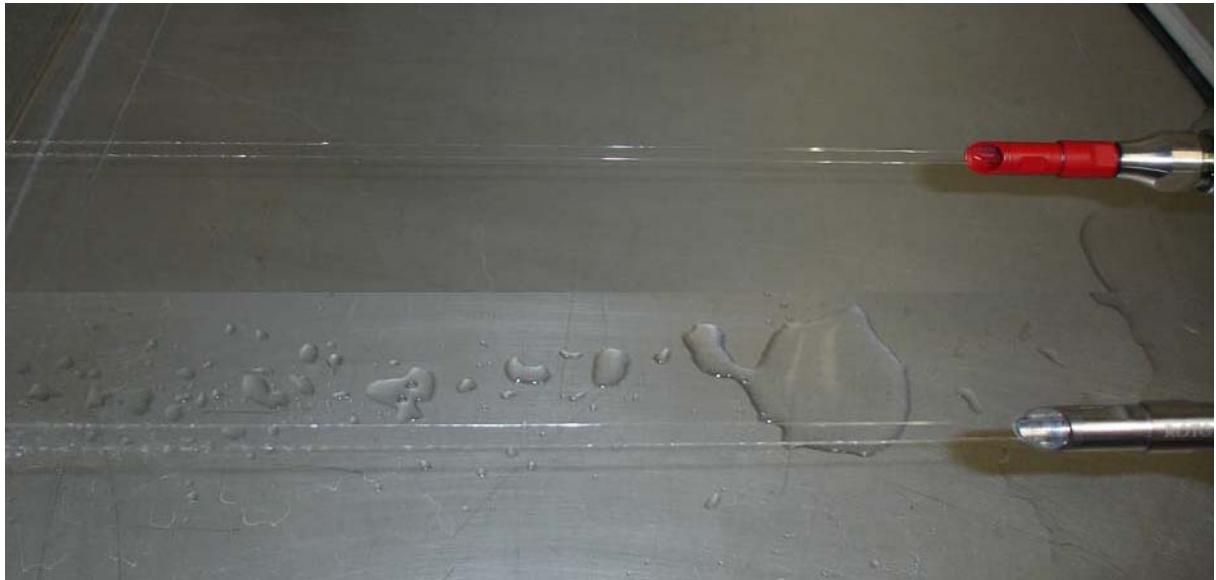
Vue dans l'axe y
